YES 車輛認證書

認證編號 CPF07672261080

廠牌 Make	MITSUBISHI
車型 Model	ZINGER
年份 Year	2013/10
排氣量 Displacement	2,378
車身號碼 VIN	A603****
引擎號碼 Engine Number	***9TA193**
現況實車里程 Mileage (僅揭露, 不具保證效力)	188,983

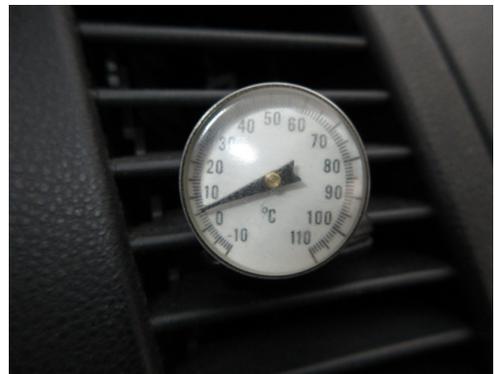
空調溫度

1. 檢查室外氣溫	20°C	2. 後空調冷氣作動中央出風口溫度	9°C
3. 冷凝器散熱風扇有無運轉異常	正常	4. 前空調冷氣A/C開關燈號	正常
5. 前空調風速開關各段風速	正常	6. 前空調冷氣作動中央出風口溫度	5°C
7. 後空調冷氣A/C開關燈號	無此項目	8. 後空調風速開關各段風速	無此項目
