YES 車輛認證書

認證編號 CPF07672261081

廠牌 Make	MITSUBISHI
車型 Model	DELICA
年份 Year	2023/03
排氣量 Displacement	2,378
車身號碼 VIN	RKMDTPUK1PH20****
引擎號碼 Engine Number	***9S4NAA79**
現況實車里程 Mileage (僅揭露, 不具保證效力)	49,849

車輛認證總結報告 Vehicle Inspection Findings

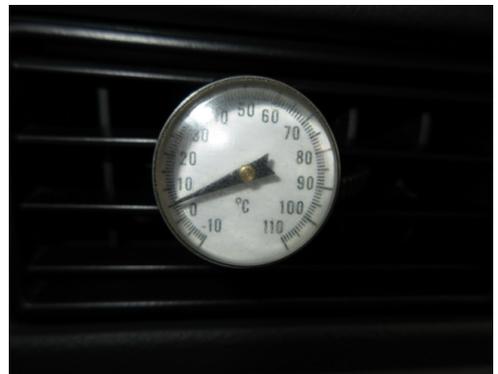
空調溫度

1. 檢查室外氣溫	20°C	2. 後空調冷氣作動中央出風口溫度	無此項目
3. 冷凝器散熱風扇有無運轉異常	正常	4. 前空調冷氣A/C開關燈號	正常
5. 前空調風速開關各段風速	正常	6. 前空調冷氣作動中央出風口溫度	5°C
7. 後空調冷氣A/C開關燈號	無此項目	8. 後空調風速開關各段風速	無此項目
