# YES 車輛認證書

認證編號 CPF07672261094

| 廠牌 Make | TOYOTA |
| 車型 Model | YARIS |

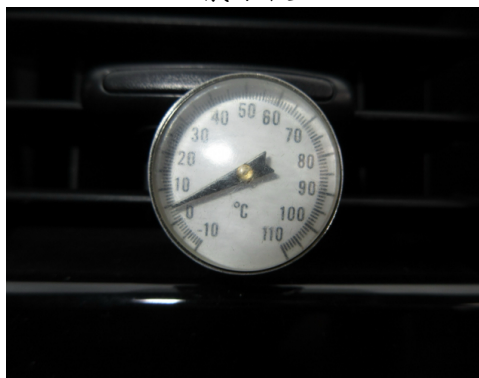
空調溫度

| 5. 前空調風速開關各段風速 | 正常 | 6. 前空調冷氣作動中央出風口溫度 | 5°C |
