YES 車輛認證書

認證編號 CPF07672261103

廠牌 Make	MITSUBISHI
車型 Model	DELICA
年份 Year	2023/01
排氣量 Displacement	2,378
車身號碼 VIN	RKMDEVAN6PY20****
引擎號碼 Engine Number	***9S4NABB00**
現況實車里程 Mileage (僅揭露, 不具保證效力)	82,795

車輛認證總結報告 Vehicle Inspection Findings

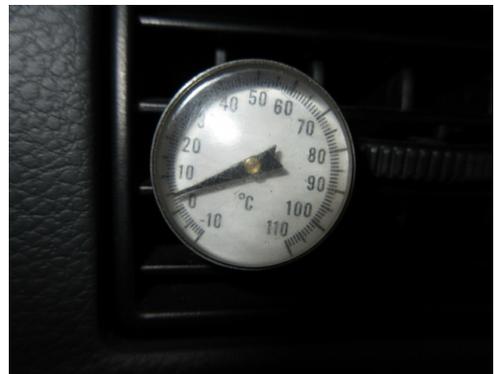
空調溫度

1. 檢查室外氣溫	18°C	2. 後空調冷氣作動中央出風口溫度	7°C
3. 冷凝器散熱風扇有無運轉異常	正常	4. 前空調冷氣A/C開關燈號	正常
5. 前空調風速開關各段風速	正常	6. 前空調冷氣作動中央出風口溫度	5°C
7. 後空調冷氣A/C開關燈號	無此項目	8. 後空調風速開關各段風速	正常
