YES 車輛認證書

認證編號 CPF07672261109

廠牌 Make	TOYOTA
車型 Model	COROLLA CROSS
年份 Year	2024/06
排氣量 Displacement	1,798
車身號碼 VIN	RKLUAAAG5R039****
引擎號碼 Engine Number	***Z1561**
現況實車里程 Mileage (僅揭露, 不具保證效力)	30,060

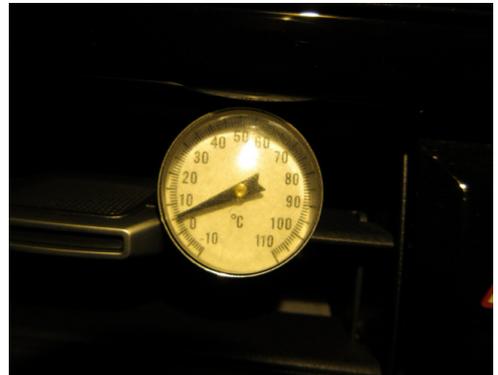
空調溫度

1. 檢查室外氣溫	20°C	2. 後空調冷氣作動中央出風口溫度	7°C
3. 冷凝器散熱風扇有無運轉異常	正常	4. 前空調冷氣A/C開關燈號	正常
5. 前空調風速開關各段風速	正常	6. 前空調冷氣作動中央出風口溫度	5°C
7. 後空調冷氣A/C開關燈號	無此項目	8. 後空調風速開關各段風速	無此項目
