# YES 車輛認證書

認證編號 CPF07672261110

| 車型 Model | SIENTA |

## 車輛認證總結報告 Vehicle Inspection Findings

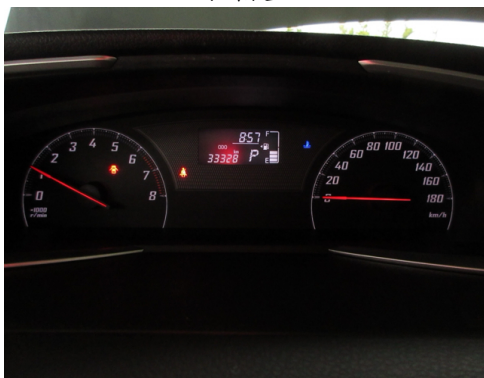
| 現況實車里程 Mileage<br>(僅揭露, 不具保證效力) | 33,328 |

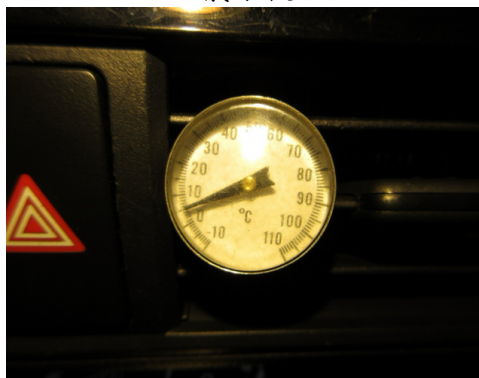
空調溫度

| 5. 前空調風速開關各段風速 | 正常 | 6. 前空調冷氣作動中央出風口溫度 | 5°C |
