認證編號 CPF07672261111

## 車輛資料 Vehicle Information

## 車輛認證總結報告 Vehicle Inspection Findings

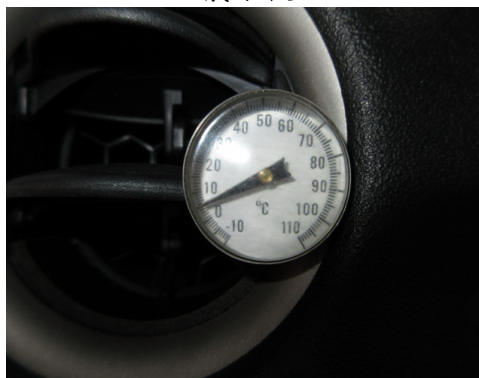
空調溫度

| 5. 前空調風速開關各段風速 | 正常 | 6. 前空調冷氣作動中央出風口溫度 | 5°C |
