YES 車輛認證書

認證編號 CPF07672261112

廠牌 Make	TOYOTA
車型 Model	SIENTA
年份 Year	2018/10
排氣量 Displacement	1,798
車身號碼 VIN	ZSP170-002****
引擎號碼 Engine Number	***0C414**
現況實車里程 Mileage (僅揭露, 不具保證效力)	76,510

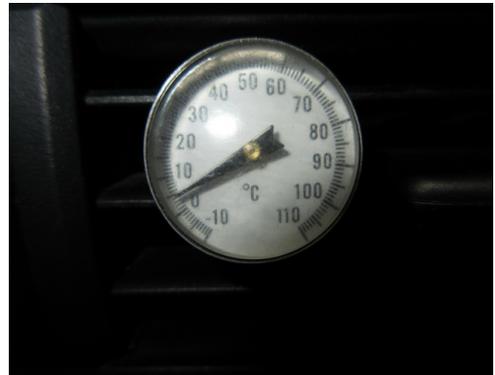
空調溫度

1. 檢查室外氣溫	23°C	2. 後空調冷氣作動中央出風口溫度	7°C
3. 冷凝器散熱風扇有無運轉異常	正常	4. 前空調冷氣A/C開關燈號	正常
5. 前空調風速開關各段風速	正常	6. 前空調冷氣作動中央出風口溫度	5°C
7. 後空調冷氣A/C開關燈號	無此項目	8. 後空調風速開關各段風速	正常
