YES 車輛認證書

認證編號 CPF07672261113

| 廠牌 Make | TOYOTA |
| 車型 Model | ALTIS |

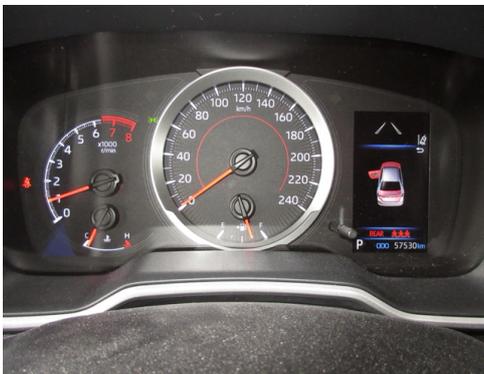
| 現況實車里程 Mileage (僅揭露, 不具保證效力) | 57,530 |

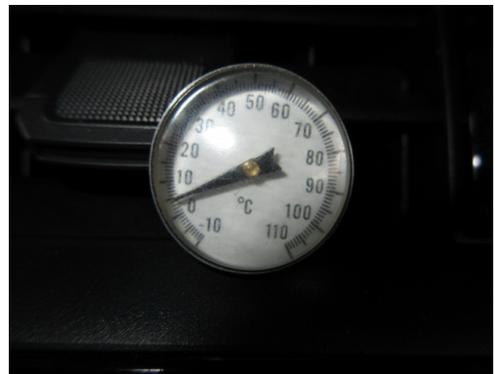
空調溫度

| 5. 前空調風速開關各段風速 | 正常 | 6. 前空調冷氣作動中央出風口溫度 | 5°C |
