YES 車輛認證書

認證編號 CPF07672261114

廠牌 Make	FORD
車型 Model	KUGA
年份 Year	2020/05
排氣量 Displacement	1,498
車身號碼 VIN	L2204****
引擎號碼 Engine Number	***1535**
現況實車里程 Mileage (僅揭露, 不具保證效力)	81,087

車輛認證總結報告 Vehicle Inspection Findings

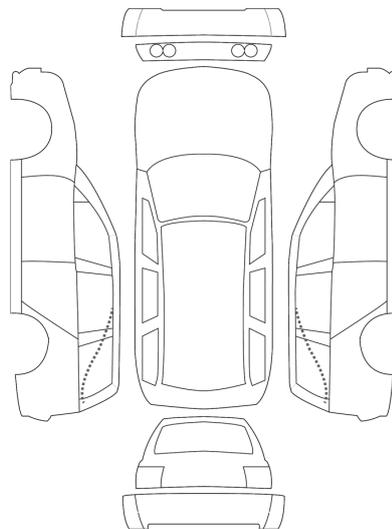
車體外觀圖

本車引擎號碼無異常。 **S** 鈑件鏽蝕、斑剝或鏽穿
本車車身號碼無異常。 **B** 受損面積約一個拳頭(含)以上
本車輛無泡水跡象。 **R** 鈑件校正痕跡
本車體骨架結構無修復跡象。 **X** 更換

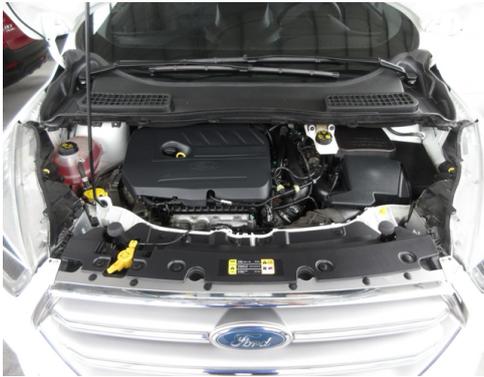
引擎室

1. 運轉時有無冒藍白煙、黑煙	正常	2. 水溫錶(燈)有無異常顯示	正常
3. 警告指示燈有無異常作動	正常	4. 機油油量、油質有無異常	正常
5. 外觀有無漏油/水跡象	正常	6. 運轉時有無抖動或異常聲響	正常
7. 外觀有無修補或龜裂跡象	正常	8. 冷卻風扇作動有無異常	正常
9. 加速有無不順暢或無法加速	正常	10. 高速運轉有無異常聲響	正常
11. 冷卻水有無添加防鏽劑	正常

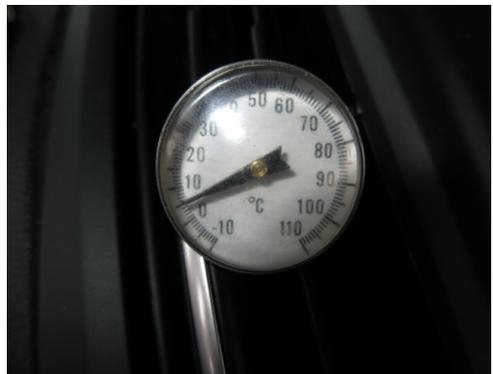
空調溫度

1. 檢查室外氣溫	23°C	2. 後空調冷氣作動中央出風口溫度	7°C
3. 冷凝器散熱風扇有無運轉異常	正常	4. 前空調冷氣A/C開關燈號	正常
5. 前空調風速開關各段風速	正常	6. 前空調冷氣作動中央出風口溫度	5°C
7. 後空調冷氣A/C開關燈號	無此項目	8. 後空調風速開關各段風速	無此項目
