# YES 車輛認證書

認證編號 CPF07672261121

| 廠牌 Make | BENZ |
| 車型 Model | C-CLASS |

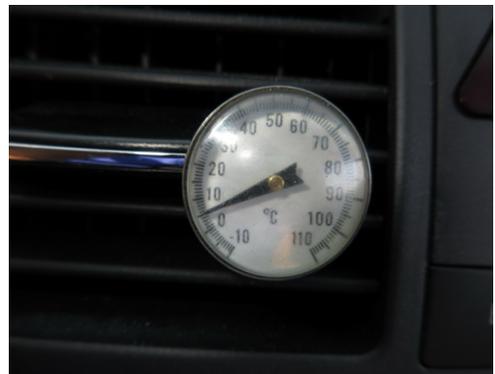
空調溫度

| 5. 前空調風速開關各段風速 | 正常 | 6. 前空調冷氣作動中央出風口溫度 | 5°C |
