YES 車輛認證書

認證編號 CPF07672261125

廠牌 Make	BMW
車型 Model	3 SERIES
年份 Year	1988/01
排氣量 Displacement	1,795
車身號碼 VIN	無車身號碼
引擎號碼 Engine Number	***965**
現況實車里程 Mileage (僅揭露, 不具保證效力)	148,989

車輛認證總結報告 Vehicle Inspection Findings

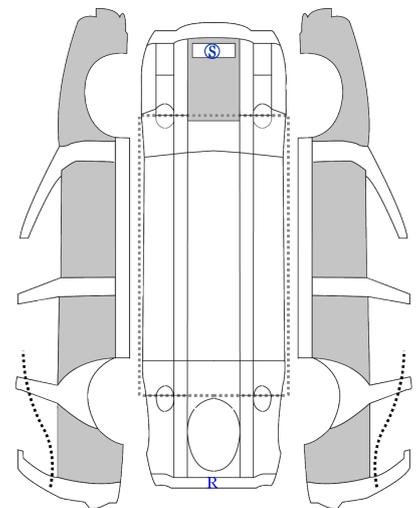
車骨結構圖

本車體骨架結構無修復跡象。
