YES 車輛認證書

認證編號 CPF07672261127

廠牌 Make	TOYOTA
車型 Model	ALTIS
年份 Year	2023/11
排氣量 Displacement	1,798
車身號碼 VIN	RKLBU3AE0R000****
引擎號碼 Engine Number	***Z0890**
現況實車里程 Mileage (僅揭露, 不具保證效力)	14,372

車輛認證總結報告 Vehicle Inspection Findings

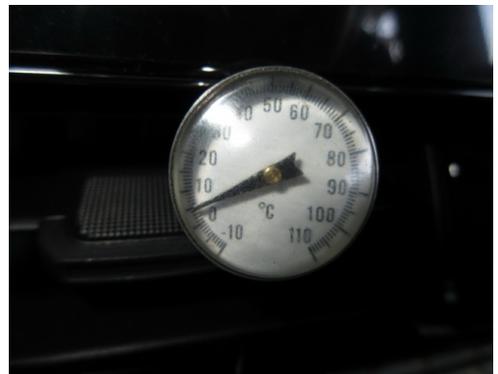
空調溫度

1. 檢查室外氣溫	23°C	2. 後空調冷氣作動中央出風口溫度	7°C
3. 冷凝器散熱風扇有無運轉異常	正常	4. 前空調冷氣A/C開關燈號	正常
5. 前空調風速開關各段風速	正常	6. 前空調冷氣作動中央出風口溫度	5°C
7. 後空調冷氣A/C開關燈號	無此項目	8. 後空調風速開關各段風速	無此項目
