認證編號 CPF07672261128

## 車輛資料 Vehicle Information

## 車輛認證總結報告 Vehicle Inspection Findings

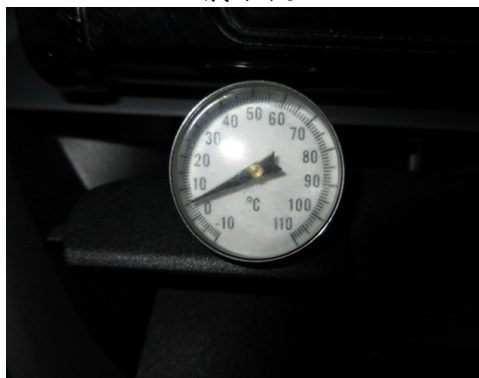
空調溫度

| 1. 檢查室外氣溫 | 23°C | 2. 後空調冷氣作動中央出風口溫度 | 7°C |
| 5. 前空調風速開關各段風速 | 正常 | 6. 前空調冷氣作動中央出風口溫度 | 5°C |
