YES 車輛認證書

認證編號 CPF07672261129

廠牌 Make	HONDA
車型 Model	ODYSSEY
年份 Year	2021/11
排氣量 Displacement	2,356
車身號碼 VIN	JHMRC1850MC20****
引擎號碼 Engine Number	無引擎號碼
現況實車里程 Mileage (僅揭露, 不具保證效力)	116,691

車輛認證總結報告 Vehicle Inspection Findings

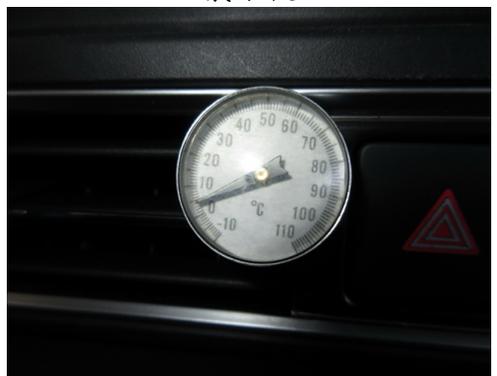
空調溫度

1. 檢查室外氣溫	23°C	2. 後空調冷氣作動中央出風口溫度	7°C
3. 冷凝器散熱風扇有無運轉異常	正常	4. 前空調冷氣A/C開關燈號	正常
5. 前空調風速開關各段風速	正常	6. 前空調冷氣作動中央出風口溫度	5°C
7. 後空調冷氣A/C開關燈號	無此項目	8. 後空調風速開關各段風速	無此項目
