YES 車輛認證書

認證編號 CPF07672261132

廠牌 Make	LUXGEN
車型 Model	S3
年份 Year	2018/09
排氣量 Displacement	1,556
車身號碼 VIN	S61FLAA00****
引擎號碼 Engine Number	***NAAF*J025759**
現況實車里程 Mileage (僅揭露, 不具保證效力)	19,945

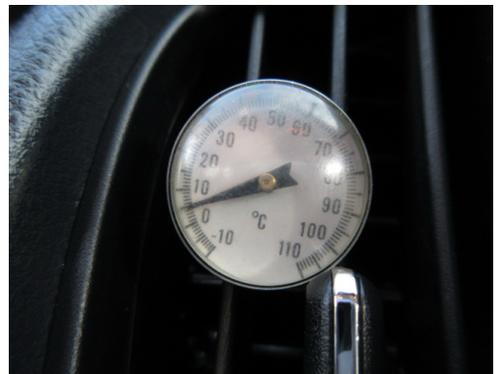
空調溫度

1. 檢查室外氣溫	23°C	2. 後空調冷氣作動中央出風口溫度	無此項目
3. 冷凝器散熱風扇有無運轉異常	正常	4. 前空調冷氣A/C開關燈號	正常
5. 前空調風速開關各段風速	正常	6. 前空調冷氣作動中央出風口溫度	5°C
7. 後空調冷氣A/C開關燈號	無此項目	8. 後空調風速開關各段風速	無此項目
