# YES 車輛認證書

認證編號 CPF07672261133

| 廠牌 Make | TOYOTA |
| 車型 Model | ALTIS |

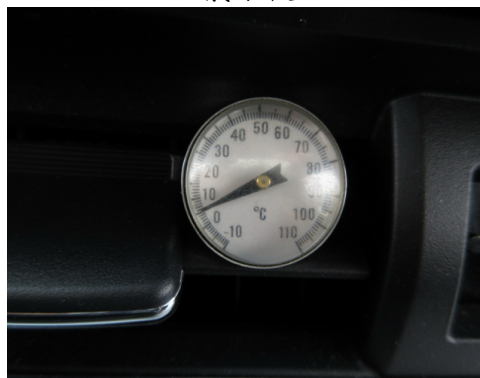
空調溫度

| 5. 前空調風速開關各段風速 | 正常 | 6. 前空調冷氣作動中央出風口溫度 | 5°C |
