YES 車輛認證書

認證編號 CPF07672262004

廠牌 Make	NISSAN
車型 Model	SUPER SENTRA
年份 Year	2025/06
排氣量 Displacement	1,598
車身號碼 VIN	RF5SGAB18SS00****
引擎號碼 Engine Number	***681481**
現況實車里程 Mileage (僅揭露, 不具保證效力)	9,863

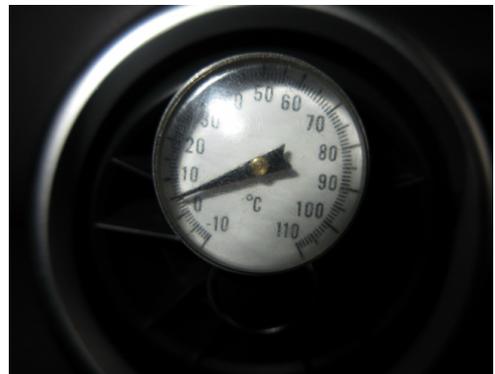
空調溫度

1. 檢查室外氣溫	20°C	2. 後空調冷氣作動中央出風口溫度	7°C
3. 冷凝器散熱風扇有無運轉異常	正常	4. 前空調冷氣A/C開關燈號	正常
5. 前空調風速開關各段風速	正常	6. 前空調冷氣作動中央出風口溫度	5°C
7. 後空調冷氣A/C開關燈號	無此項目	8. 後空調風速開關各段風速	無此項目
