YES 車輛認證書

認證編號 CPF07672262006

廠牌 Make	SKODA
車型 Model	KODIAQ
年份 Year	2020/12
排氣量 Displacement	1,984
車身號碼 VIN	TMBLE9NS1M802****
引擎號碼 Engine Number	無引擎號碼
現況實車里程 Mileage (僅揭露, 不具保證效力)	98,658

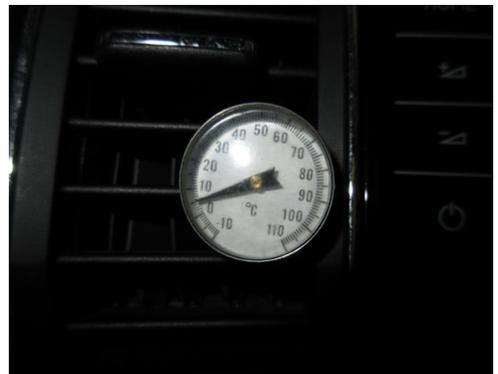
空調溫度

1. 檢查室外氣溫	21°C	2. 後空調冷氣作動中央出風口溫度	7°C
3. 冷凝器散熱風扇有無運轉異常	正常	4. 前空調冷氣A/C開關燈號	正常
5. 前空調風速開關各段風速	正常	6. 前空調冷氣作動中央出風口溫度	5°C
7. 後空調冷氣A/C開關燈號	無此項目	8. 後空調風速開關各段風速	無此項目
