# YES 車輛認證書

認證編號 CPF07672262007

| 車型 Model | RAV4 |

## 車輛認證總結報告 Vehicle Inspection Findings

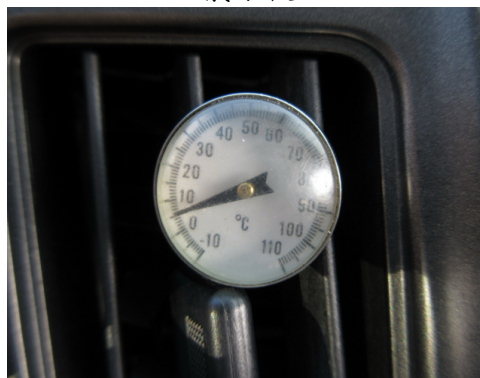
空調溫度

| 5. 前空調風速開關各段風速 | 正常 | 6. 前空調冷氣作動中央出風口溫度 | 5°C |
