認證編號 CPF07672262009

## 車輛資料 Vehicle Information

## 車輛認證總結報告 Vehicle Inspection Findings

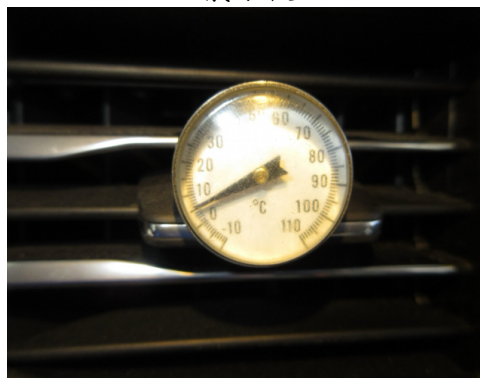
空調溫度

| 5. 前空調風速開關各段風速 | 正常 | 6. 前空調冷氣作動中央出風口溫度 | 5°C |
