YES 車輛認證書

認證編號 CPF07672262013

廠牌 Make	MITSUBISHI
車型 Model	ZINGER
年份 Year	2019/07
排氣量 Displacement	2,378
車身號碼 VIN	A607****
引擎號碼 Engine Number	***9S4NSXT90**
現況實車里程 Mileage (僅揭露, 不具保證效力)	115,556

車輛認證總結報告 Vehicle Inspection Findings

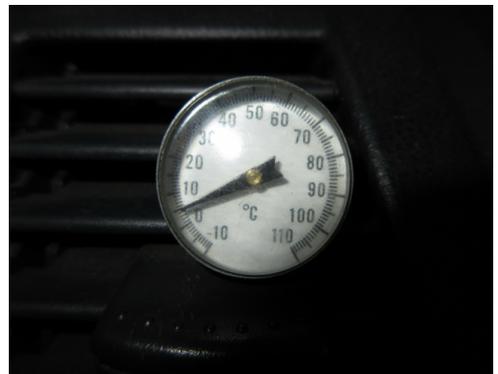
空調溫度

1. 檢查室外氣溫	23°C	2. 後空調冷氣作動中央出風口溫度	7°C
3. 冷凝器散熱風扇有無運轉異常	正常	4. 前空調冷氣A/C開關燈號	正常
5. 前空調風速開關各段風速	正常	6. 前空調冷氣作動中央出風口溫度	5°C
7. 後空調冷氣A/C開關燈號	正常	8. 後空調風速開關各段風速	正常
