YES 車輛認證書

認證編號 CPF07672262014

廠牌 Make	TOYOTA
車型 Model	PREVIA
年份 Year	2012/10
排氣量 Displacement	2,362
車身號碼 VIN	JTEGD54M20A03****
引擎號碼 Engine Number	無引擎號碼
現況實車里程 Mileage (僅揭露, 不具保證效力)	93,641

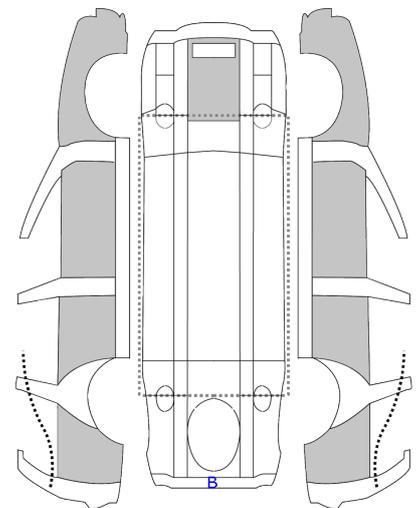
車骨結構圖

本車體骨架結構無修復跡象。

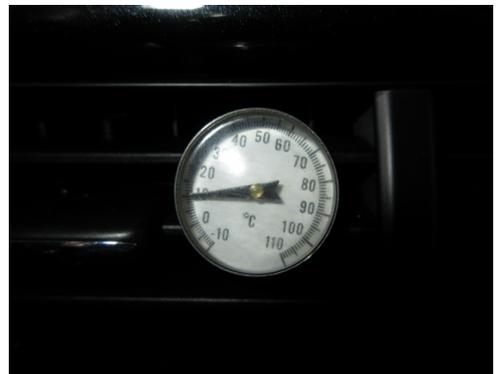
空調溫度

1. 檢查室外氣溫	23°C	2. 後空調冷氣作動中央出風口溫度	12°C
3. 冷凝器散熱風扇有無運轉異常	正常	4. 前空調冷氣A/C開關燈號	正常
5. 前空調風速開關各段風速	正常	6. 前空調冷氣作動中央出風口溫度	10°C
7. 後空調冷氣A/C開關燈號	無此項目	8. 後空調風速開關各段風速	正常
