# YES 車輛認證書

認證編號 CPF07672262015

| 廠牌 Make | SUZUKI |
| 車型 Model | SWIFT |

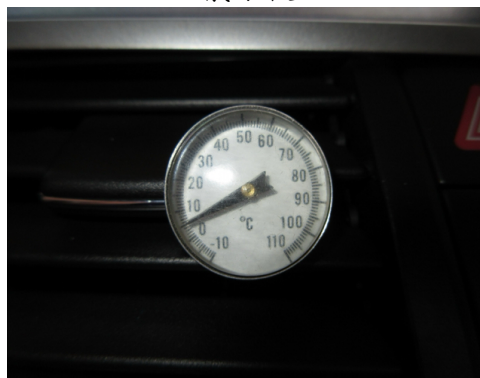
空調溫度

| 5. 前空調風速開關各段風速 | 正常 | 6. 前空調冷氣作動中央出風口溫度 | 5°C |
