# YES 車輛認證書

認證編號 CPF07672262016

廠牌 Make	TOYOTA
車型 Model	YARIS
年份 Year	2015/01
排氣量 Displacement	1,497
車身號碼 VIN	NCP150-702****
引擎號碼 Engine Number	***93**
現況實車里程 Mileage (僅揭露, 不具保證效力)	92,053

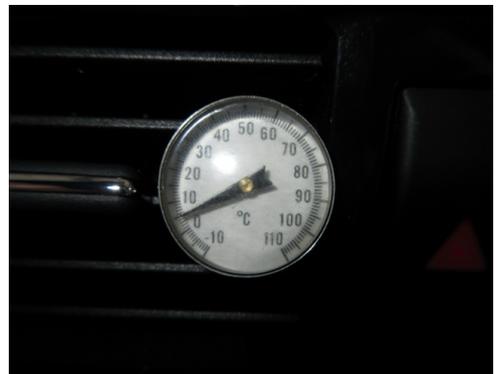
空調溫度

1. 檢查室外氣溫	23°C	2. 後空調冷氣作動中央出風口溫度	無此項目
3. 冷凝器散熱風扇有無運轉異常	正常	4. 前空調冷氣A/C開關燈號	正常
5. 前空調風速開關各段風速	正常	6. 前空調冷氣作動中央出風口溫度	5°C
7. 後空調冷氣A/C開關燈號	無此項目	8. 後空調風速開關各段風速	無此項目
