YES 車輛認證書

認證編號 CPF07672262018

廠牌 Make	BENZ
車型 Model	GLC-CLASS
年份 Year	2017/10
排氣量 Displacement	2,143
車身號碼 VIN	WDC2539051F36****
引擎號碼 Engine Number	無引擎號碼
現況實車里程 Mileage (僅揭露, 不具保證效力)	160,330

車輛認證總結報告 Vehicle Inspection Findings

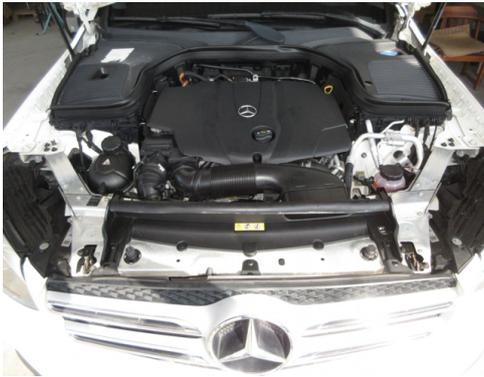
引擎室

1. 運轉時有無冒藍白煙、黑煙	正常	2. 水溫錶(燈)有無異常顯示	正常
3. 警告指示燈有無異常作動	正常	4. 機油油量、油質有無異常	正常
5. 外觀有無漏油/水跡象	正常	6. 運轉時有無抖動或異常聲響	正常
7. 外觀有無修補或龜裂跡象	正常	8. 冷卻風扇作動有無異常	正常
9. 加速有無不順暢或無法加速	正常	10. 高速運轉有無異常聲響	正常
11. 冷卻水有無添加防鏽劑	正常

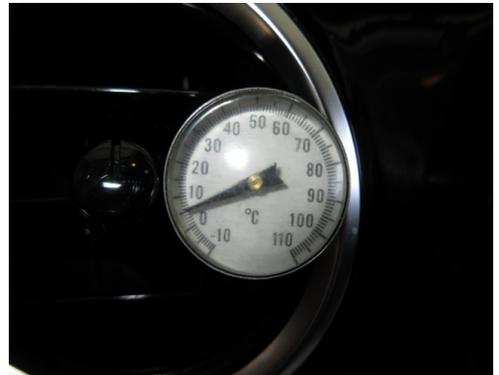
空調溫度

1. 檢查室外氣溫	23°C	2. 後空調冷氣作動中央出風口溫度	7°C
3. 冷凝器散熱風扇有無運轉異常	正常	4. 前空調冷氣A/C開關燈號	正常
5. 前空調風速開關各段風速	正常	6. 前空調冷氣作動中央出風口溫度	5°C
7. 後空調冷氣A/C開關燈號	無此項目	8. 後空調風速開關各段風速	無此項目
