YES 車輛認證書

認證編號 CPF07672262019

廠牌 Make	FORD
車型 Model	KUGA
年份 Year	2017/03
排氣量 Displacement	1,498
車身號碼 VIN	H2401****
引擎號碼 Engine Number	***0215**
現況實車里程 Mileage (僅揭露, 不具保證效力)	121,734

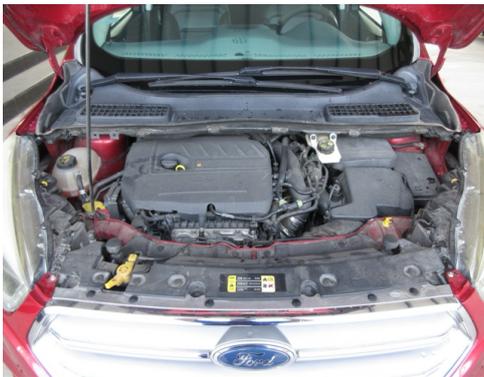
引擎室

1. 運轉時有無冒藍白煙、黑煙	正常	2. 水溫錶(燈)有無異常顯示	正常
3. 警告指示燈有無異常作動	正常	4. 機油油量、油質有無異常	正常
5. 外觀有無漏油/水跡象	正常	6. 運轉時有無抖動或異常聲響	正常
7. 外觀有無修補或龜裂跡象	正常	8. 冷卻風扇作動有無異常	正常
9. 加速有無不順暢或無法加速	正常	10. 高速運轉有無異常聲響	正常
11. 冷卻水有無添加防鏽劑	正常

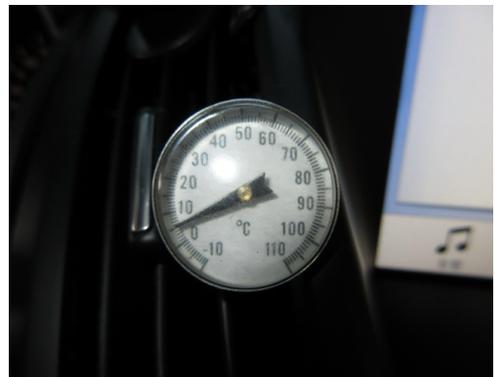
空調溫度

1. 檢查室外氣溫	23°C	2. 後空調冷氣作動中央出風口溫度	7°C
3. 冷凝器散熱風扇有無運轉異常	正常	4. 前空調冷氣A/C開關燈號	正常
5. 前空調風速開關各段風速	正常	6. 前空調冷氣作動中央出風口溫度	5°C
7. 後空調冷氣A/C開關燈號	無此項目	8. 後空調風速開關各段風速	無此項目
