YES 車輛認證書

認證編號 CPF07672262028

廠牌 Make	MAZDA
車型 Model	MAZDA3
年份 Year	2019/08
排氣量 Displacement	1,998
車身號碼 VIN	JM7BP2H7A0110****
引擎號碼 Engine Number	無引擎號碼
現況實車里程 Mileage (僅揭露, 不具保證效力)	69,100

車輛認證總結報告 Vehicle Inspection Findings

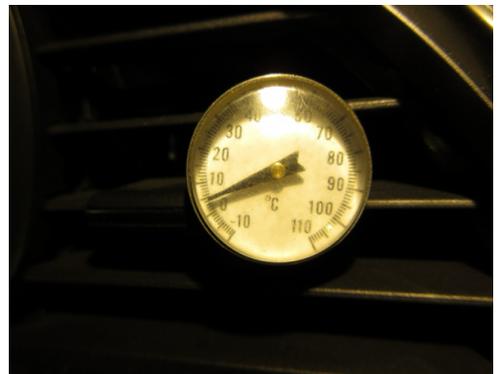
空調溫度

1. 檢查室外氣溫	20°C	2. 後空調冷氣作動中央出風口溫度	7°C
3. 冷凝器散熱風扇有無運轉異常	正常	4. 前空調冷氣A/C開關燈號	正常
5. 前空調風速開關各段風速	正常	6. 前空調冷氣作動中央出風口溫度	5°C
7. 後空調冷氣A/C開關燈號	無此項目	8. 後空調風速開關各段風速	無此項目
