YES 車輛認證書

認證編號 CPF07672262032

廠牌 Make	NISSAN
車型 Model	TIIDA
年份 Year	2022/12
排氣量 Displacement	1,598
車身號碼 VIN	RF5HGAC12PS00****
引擎號碼 Engine Number	***673999**
現況實車里程 Mileage (僅揭露, 不具保證效力)	15,168

車輛認證總結報告 Vehicle Inspection Findings

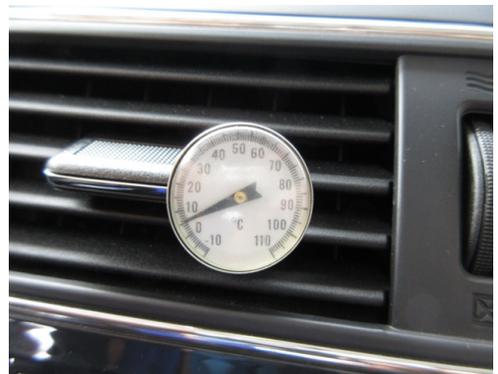
空調溫度

1. 檢查室外氣溫	20°C	2. 後空調冷氣作動中央出風口溫度	7°C
3. 冷凝器散熱風扇有無運轉異常	正常	4. 前空調冷氣A/C開關燈號	正常
5. 前空調風速開關各段風速	正常	6. 前空調冷氣作動中央出風口溫度	5°C
7. 後空調冷氣A/C開關燈號	無此項目	8. 後空調風速開關各段風速	無此項目
