認證編號 CPF07672262033

## 車輛資料 Vehicle Information

## 車輛認證總結報告 Vehicle Inspection Findings

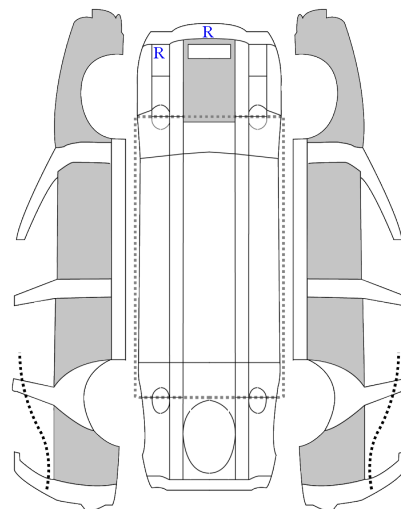
車骨結構圖

本車體骨架結構無修復跡象。

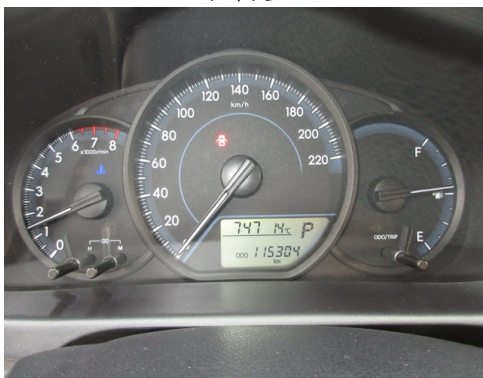
| 現況實車里程 Mileage<br>(僅揭露，不具保證效力) | 115,304 |

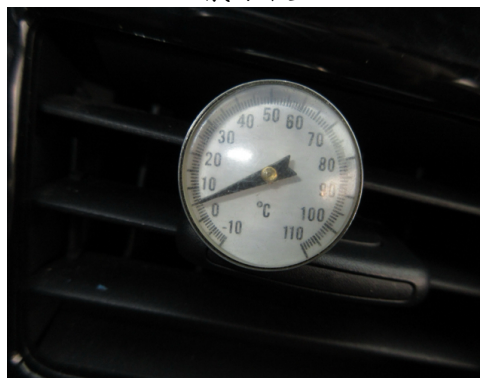
空調溫度

| 5. 前空調風速開關各段風速 | 正常 | 6. 前空調冷氣作動中央出風口溫度 | 5°C |
