YES 車輛認證書

認證編號 CPF07672262046

廠牌 Make	TOYOTA
車型 Model	PREVIA
年份 Year	2012/10
排氣量 Displacement	2,362
車身號碼 VIN	JTEGD54M80A03****
引擎號碼 Engine Number	無引擎號碼
現況實車里程 Mileage (僅揭露, 不具保證效力)	148,683

車輛認證總結報告 Vehicle Inspection Findings

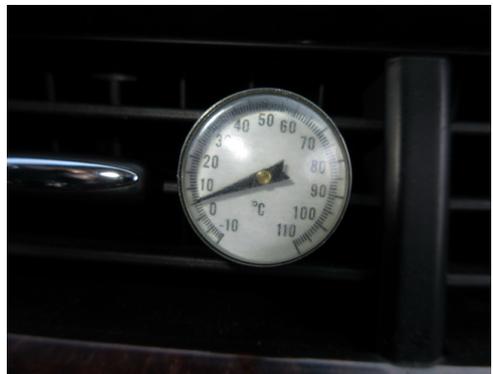
空調溫度

1. 檢查室外氣溫	23°C	2. 後空調冷氣作動中央出風口溫度	7°C
3. 冷凝器散熱風扇有無運轉異常	正常	4. 前空調冷氣A/C開關燈號	正常
5. 前空調風速開關各段風速	正常	6. 前空調冷氣作動中央出風口溫度	5°C
7. 後空調冷氣A/C開關燈號	無此項目	8. 後空調風速開關各段風速	正常
