YES 車輛認證書

認證編號 CPF07672262051

廠牌 Make	FORD
車型 Model	KUGA
年份 Year	2014/01
排氣量 Displacement	1,998
車身號碼 VIN	D2500****
引擎號碼 Engine Number	***0140**
現況實車里程 Mileage (僅揭露, 不具保證效力)	162,965

車輛認證總結報告 Vehicle Inspection Findings

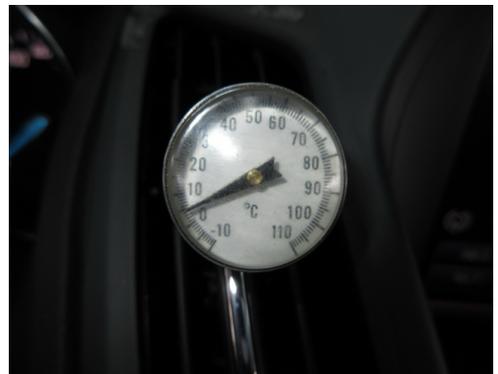
空調溫度

1. 檢查室外氣溫	23°C	2. 後空調冷氣作動中央出風口溫度	7°C
3. 冷凝器散熱風扇有無運轉異常	正常	4. 前空調冷氣A/C開關燈號	正常
5. 前空調風速開關各段風速	正常	6. 前空調冷氣作動中央出風口溫度	5°C
7. 後空調冷氣A/C開關燈號	無此項目	8. 後空調風速開關各段風速	無此項目
