YES 車輛認證書

認證編號 CPF07672262052

廠牌 Make	NISSAN
車型 Model	LIVINA
年份 Year	2012/02
排氣量 Displacement	1,797
車身號碼 VIN	L10EMM01****
引擎號碼 Engine Number	***851122**
現況實車里程 Mileage (僅揭露, 不具保證效力)	244,296

車輛認證總結報告 Vehicle Inspection Findings

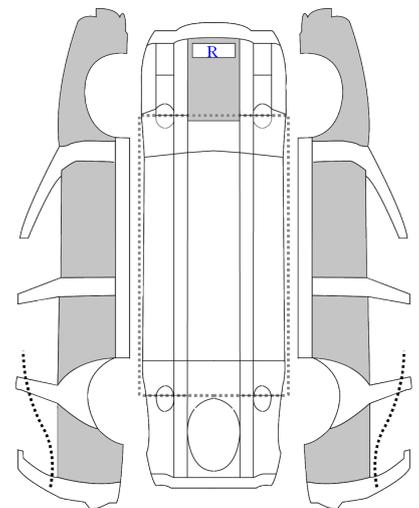
車骨結構圖

本車體骨架結構無修復跡象。
