YES 車輛認證書

認證編號 CPF07672262054

廠牌 Make	TOYOTA
車型 Model	TOWN ACE
年份 Year	2024/08
排氣量 Displacement	1,496
車身號碼 VIN	RJNCA1AA5R001****
引擎號碼 Engine Number	***4C711**
現況實車里程 Mileage (僅揭露, 不具保證效力)	7,795

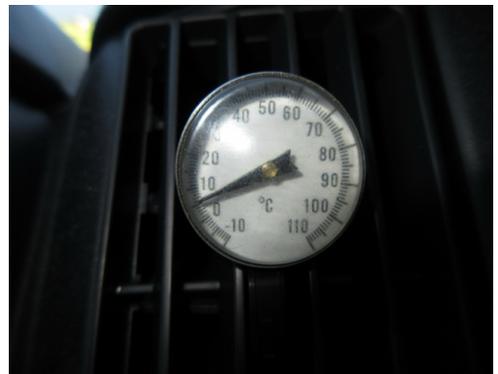
空調溫度

1. 檢查室外氣溫	25°C	2. 後空調冷氣作動中央出風口溫度	7°C
3. 冷凝器散熱風扇有無運轉異常	正常	4. 前空調冷氣A/C開關燈號	正常
5. 前空調風速開關各段風速	正常	6. 前空調冷氣作動中央出風口溫度	5°C
7. 後空調冷氣A/C開關燈號	無此項目	8. 後空調風速開關各段風速	正常
