YES 車輛認證書

認證編號 CPF07672262055

廠牌 Make	TOYOTA
車型 Model	ZACE
年份 Year	2003/04
排氣量 Displacement	1,781
車身號碼 VIN	KF3~604****
引擎號碼 Engine Number	***5861**
現況實車里程 Mileage (僅揭露, 不具保證效力)	179,004

車輛認證總結報告 Vehicle Inspection Findings

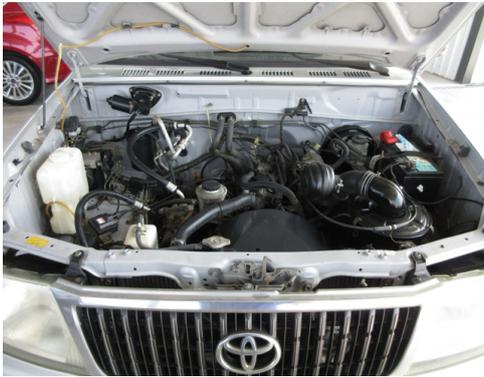
引擎室

1. 運轉時有無冒藍白煙、黑煙	正常	2. 水溫錶(燈)有無異常顯示	正常
3. 警告指示燈有無異常作動	正常	4. 機油油量、油質有無異常	正常
5. 外觀有無漏油/水跡象	正常	6. 運轉時有無抖動或異常聲響	正常
7. 外觀有無修補或龜裂跡象	正常	8. 冷卻風扇作動有無異常	正常
9. 加速有無不順暢或無法加速	正常	10. 高速運轉有無異常聲響	正常
11. 冷卻水有無添加防鏽劑	正常

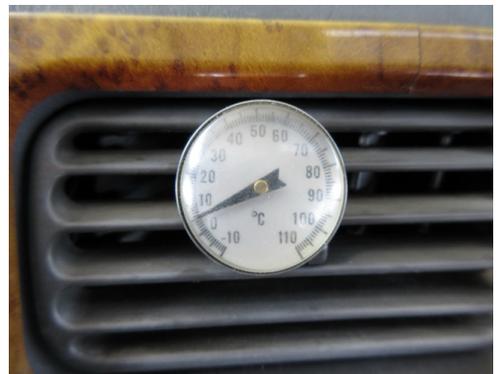
空調溫度

1. 檢查室外氣溫	25°C	2. 後空調冷氣作動中央出風口溫度	9°C
3. 冷凝器散熱風扇有無運轉異常	正常	4. 前空調冷氣A/C開關燈號	正常
5. 前空調風速開關各段風速	正常	6. 前空調冷氣作動中央出風口溫度	5°C
7. 後空調冷氣A/C開關燈號	無此項目	8. 後空調風速開關各段風速	正常
