認證編號 CPF07672262056

## 車輛資料 Vehicle Information

## 車輛認證總結報告 Vehicle Inspection Findings

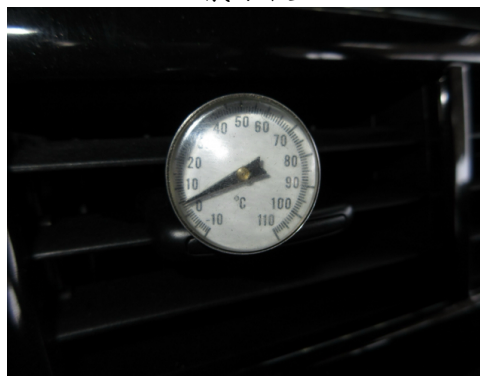
空調溫度

| 5. 前空調風速開關各段風速 | 正常 | 6. 前空調冷氣作動中央出風口溫度 | 5°C |
