認證編號 CPF07672262057

## 車輛資料 Vehicle Information

廠牌 Make	MITSUBISHI
車型 Model	VERYCA
年份 Year	2007/05
排氣量 Displacement	1,198
車身號碼 VIN	6106****
引擎號碼 Engine Number	***SP0557**
現況實車里程 Mileage (僅揭露, 不具保證效力)	147,782

## 車輛認證總結報告 Vehicle Inspection Findings

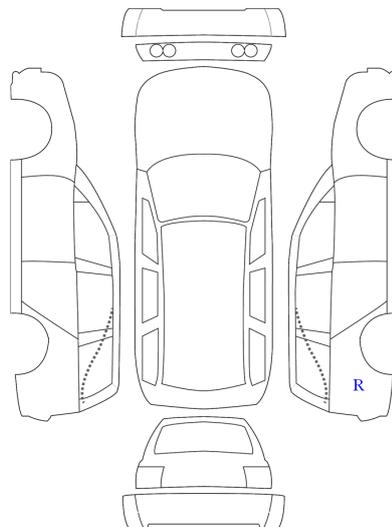
車體外觀圖

- 本車引擎號碼無異常。 S 鈹件鏽蝕、斑剝或鏽穿
- 本車車身號碼無異常。 B 受損面積約一個拳頭(含)以上
- 本車輛無泡水跡象。 R 鈹件校正痕跡
- 本車體骨架結構無修復跡象。 X 更換

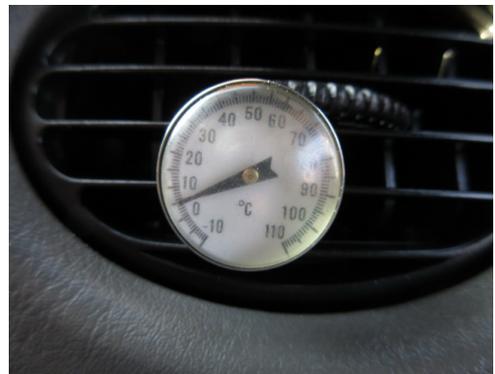
空調溫度

1. 檢查室外氣溫	25°C	2. 後空調冷氣作動中央出風口溫度	無此項目
3. 冷凝器散熱風扇有無運轉異常	正常	4. 前空調冷氣A/C開關燈號	正常
5. 前空調風速開關各段風速	正常	6. 前空調冷氣作動中央出風口溫度	5°C
7. 後空調冷氣A/C開關燈號	無此項目	8. 後空調風速開關各段風速	無此項目
