認證編號 CPF07672262059

## 車輛資料 Vehicle Information

| 廠牌 Make | TOYOTA |
| 車型 Model | ALTIS |

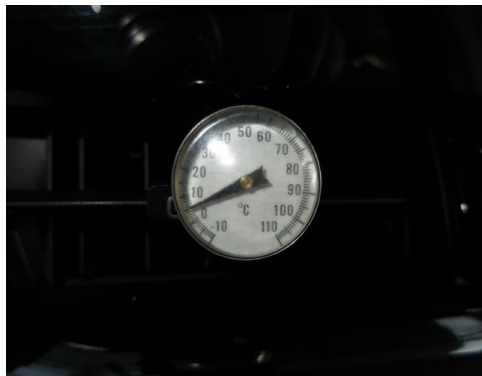
空調溫度

| 5. 前空調風速開關各段風速 | 正常 | 6. 前空調冷氣作動中央出風口溫度 | 5°C |
