# YES 車輛認證書

認證編號 CPF07672262064

廠牌 Make	MAZDA
車型 Model	MAZDA3
年份 Year	2021/01
排氣量 Displacement	1,998
車身號碼 VIN	JM7BP2H7A0111****
引擎號碼 Engine Number	無引擎號碼
現況實車里程 Mileage (僅揭露, 不具保證效力)	57,151

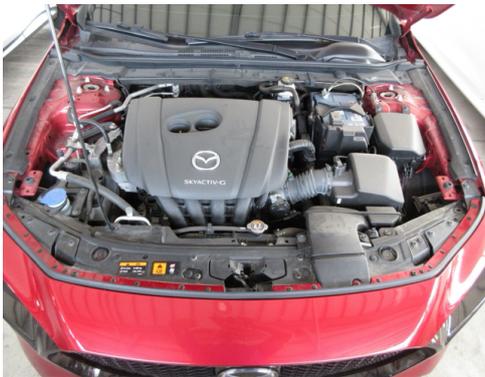
引擎室

1. 運轉時有無冒藍白煙、黑煙	正常	2. 水溫錶(燈)有無異常顯示	正常
3. 警告指示燈有無異常作動	正常	4. 機油油量、油質有無異常	正常
5. 外觀有無漏油/水跡象	正常	6. 運轉時有無抖動或異常聲響	正常
7. 外觀有無修補或龜裂跡象	正常	8. 冷卻風扇作動有無異常	正常
9. 加速有無不順暢或無法加速	正常	10. 高速運轉有無異常聲響	正常
11. 冷卻水有無添加防鏽劑	正常

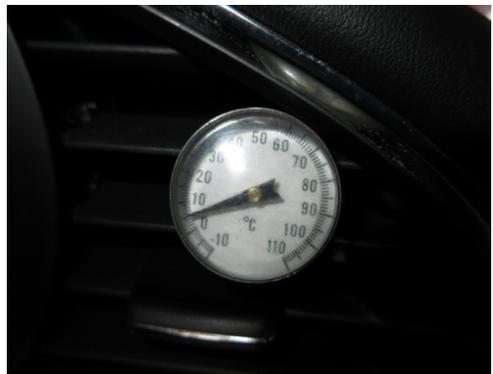
空調溫度

1. 檢查室外氣溫	26°C	2. 後空調冷氣作動中央出風口溫度	7°C
3. 冷凝器散熱風扇有無運轉異常	正常	4. 前空調冷氣A/C開關燈號	正常
5. 前空調風速開關各段風速	正常	6. 前空調冷氣作動中央出風口溫度	5°C
7. 後空調冷氣A/C開關燈號	無此項目	8. 後空調風速開關各段風速	無此項目
