認證編號 CPF07672262066

## 車輛資料 Vehicle Information

| 廠牌 Make | NISSAN |
| 車型 Model | LIVINA |

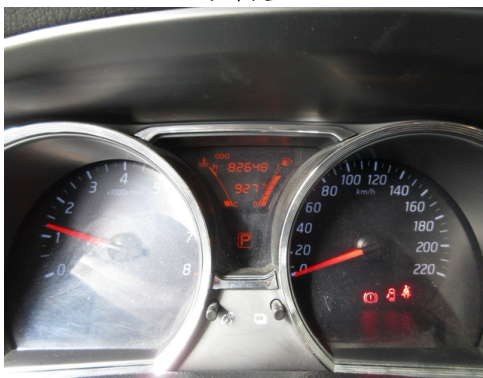
| 現況實車里程 Mileage<br>(僅揭露，不具保證效力) | 82,648 |

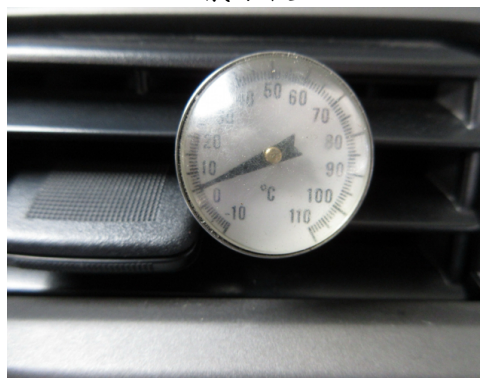
空調溫度

| 5. 前空調風速開關各段風速 | 正常 | 6. 前空調冷氣作動中央出風口溫度 | 5°C |
