# YES 車輛認證書

認證編號 CPF07672262067

| 車型 Model | COROLLA CROSS |

## 車輛認證總結報告 Vehicle Inspection Findings

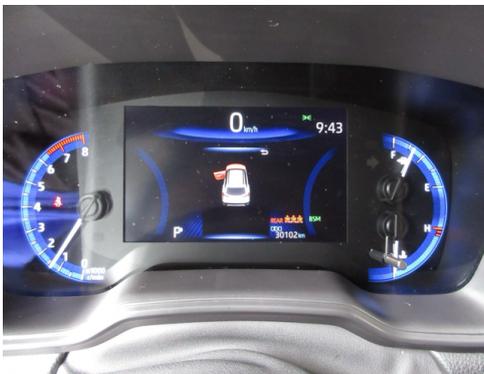
| 現況實車里程 Mileage<br>(僅揭露, 不具保證效力) | 30,102 |

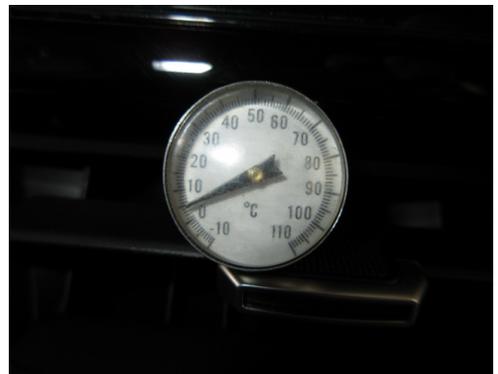
空調溫度

| 1. 檢查室外氣溫 | 26°C | 2. 後空調冷氣作動中央出風口溫度 | 7°C |
| 5. 前空調風速開關各段風速 | 正常 | 6. 前空調冷氣作動中央出風口溫度 | 5°C |
