YES 車輛認證書

認證編號 CPF07672263001

廠牌 Make	TOYOTA
車型 Model	ALTIS
年份 Year	2024/08
排氣量 Displacement	1,798
車身號碼 VIN	RKLBU3AE0S001****
引擎號碼 Engine Number	***Z1708**
現況實車里程 Mileage (僅揭露, 不具保證效力)	12,775

車輛認證總結報告 Vehicle Inspection Findings

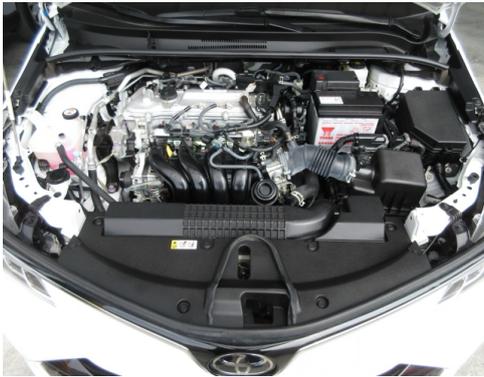
引擎室

1. 運轉時有無冒藍白煙、黑煙	正常	2. 水溫錶(燈)有無異常顯示	正常
3. 警告指示燈有無異常作動	正常	4. 機油油量、油質有無異常	正常
5. 外觀有無漏油/水跡象	正常	6. 運轉時有無抖動或異常聲響	正常
7. 外觀有無修補或龜裂跡象	正常	8. 冷卻風扇作動有無異常	正常
9. 加速有無不順暢或無法加速	正常	10. 高速運轉有無異常聲響	正常
11. 冷卻水有無添加防鏽劑	正常

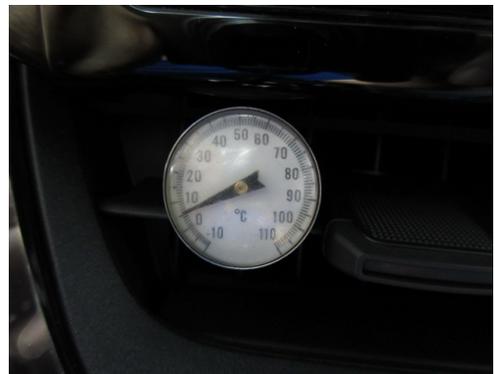
空調溫度

1. 檢查室外氣溫	27°C	2. 後空調冷氣作動中央出風口溫度	7°C
3. 冷凝器散熱風扇有無運轉異常	正常	4. 前空調冷氣A/C開關燈號	正常
5. 前空調風速開關各段風速	正常	6. 前空調冷氣作動中央出風口溫度	5°C
7. 後空調冷氣A/C開關燈號	無此項目	8. 後空調風速開關各段風速	無此項目
