YES 車輛認證書

認證編號 CPF07672263002

廠牌 Make	TOYOTA
車型 Model	ALTIS
年份 Year	2024/08
排氣量 Displacement	1,798
車身號碼 VIN	RKLBU3AE4S001****
引擎號碼 Engine Number	***Z1743**
現況實車里程 Mileage (僅揭露, 不具保證效力)	7,396

車輛認證總結報告 Vehicle Inspection Findings

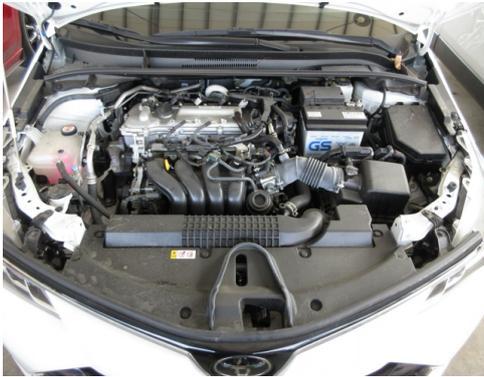
引擎室

1. 運轉時有無冒藍白煙、黑煙	正常	2. 水溫錶(燈)有無異常顯示	正常
3. 警告指示燈有無異常作動	正常	4. 機油油量、油質有無異常	正常
5. 外觀有無漏油/水跡象	正常	6. 運轉時有無抖動或異常聲響	正常
7. 外觀有無修補或龜裂跡象	正常	8. 冷卻風扇作動有無異常	正常
9. 加速有無不順暢或無法加速	正常	10. 高速運轉有無異常聲響	正常
11. 冷卻水有無添加防鏽劑	正常

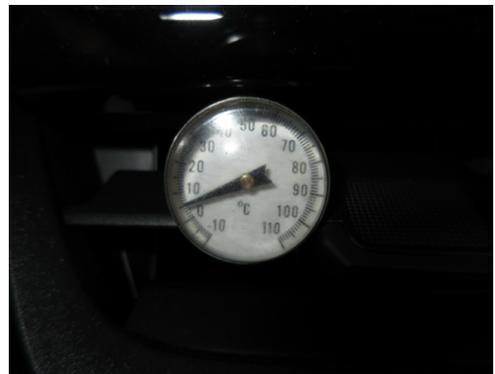
空調溫度

1. 檢查室外氣溫	27°C	2. 後空調冷氣作動中央出風口溫度	7°C
3. 冷凝器散熱風扇有無運轉異常	正常	4. 前空調冷氣A/C開關燈號	正常
5. 前空調風速開關各段風速	正常	6. 前空調冷氣作動中央出風口溫度	5°C
7. 後空調冷氣A/C開關燈號	無此項目	8. 後空調風速開關各段風速	無此項目
