認證編號 CPF07672263003

## 車輛資料 Vehicle Information

## 車輛認證總結報告 Vehicle Inspection Findings

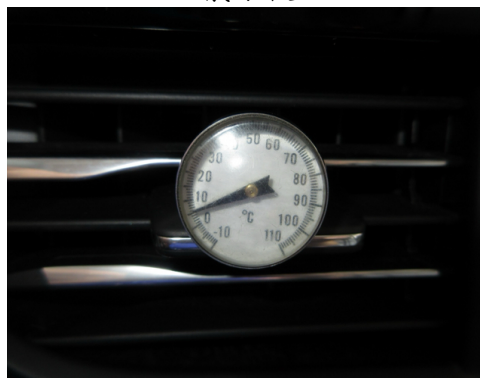
空調溫度

| 5. 前空調風速開關各段風速 | 正常 | 6. 前空調冷氣作動中央出風口溫度 | 5°C |
