**認證編號** CPF07672263004

### 車輛資料 Vehicle Information

廠牌 Make	HONDA
車型 Model	HR-V
年份 Year	2018/01
排氣量 Displacement	1,799
車身號碼 VIN	RKTRU5870JF00****
引擎號碼 Engine Number	***ZJ26041**
現況實車里程 Mileage (僅揭露, 不具保證效力)	119,437

### 車輛認證總結報告 Vehicle Inspection Findings

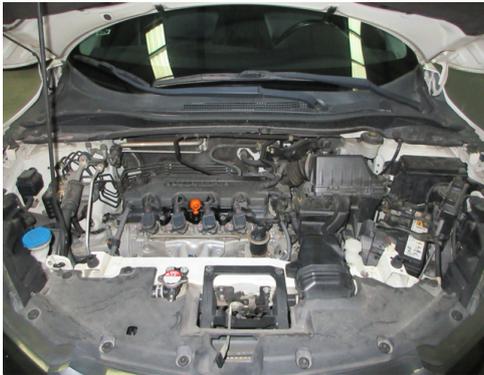
引擎室

1. 運轉時有無冒藍白煙、黑煙	正常	2. 水溫錶(燈)有無異常顯示	正常
3. 警告指示燈有無異常作動	正常	4. 機油油量、油質有無異常	正常
5. 外觀有無漏油/水跡象	正常	6. 運轉時有無抖動或異常聲響	正常
7. 外觀有無修補或龜裂跡象	正常	8. 冷卻風扇作動有無異常	正常
9. 加速有無不順暢或無法加速	正常	10. 高速運轉有無異常聲響	正常
11. 冷卻水有無添加防鏽劑	正常

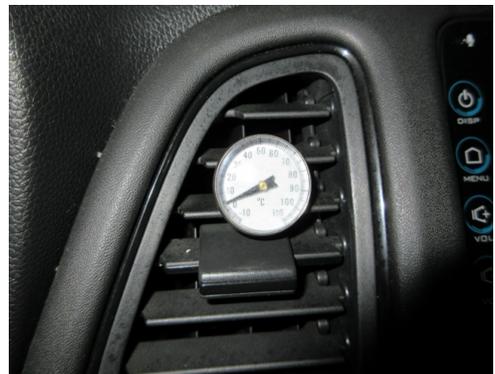
空調溫度

1. 檢查室外氣溫	28°C	2. 後空調冷氣作動中央出風口溫度	無此項目
3. 冷凝器散熱風扇有無運轉異常	正常	4. 前空調冷氣A/C開關燈號	正常
5. 前空調風速開關各段風速	正常	6. 前空調冷氣作動中央出風口溫度	4°C
7. 後空調冷氣A/C開關燈號	無此項目	8. 後空調風速開關各段風速	無此項目
