認證編號 CPF07672263006

## 車輛資料 Vehicle Information

## 車輛認證總結報告 Vehicle Inspection Findings

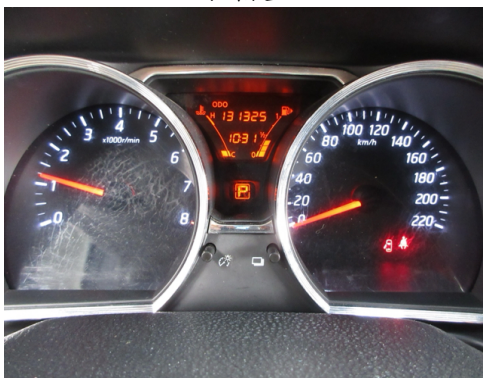
| 現況實車里程 Mileage<br>(僅揭露，不具保證效力) | 131,325 |

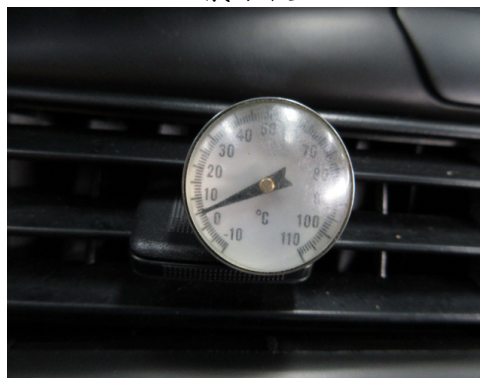
空調溫度

| 5. 前空調風速開關各段風速 | 正常 | 6. 前空調冷氣作動中央出風口溫度 | 5°C |
