認證編號 CPF07672263007

## 車輛資料 Vehicle Information

## 車輛認證總結報告 Vehicle Inspection Findings

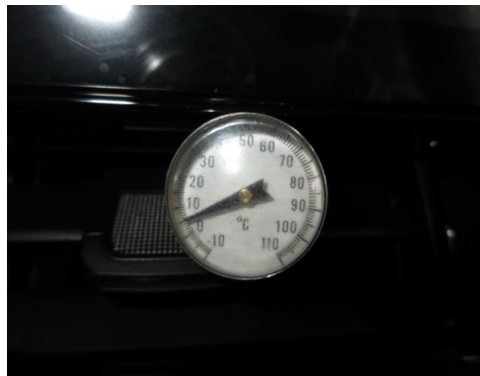
空調溫度

| 5. 前空調風速開關各段風速 | 正常 | 6. 前空調冷氣作動中央出風口溫度 | 5°C |
