認證編號 CPF07672263010

車輛資料 Vehicle Information

廠牌 Make	MITSUBISHI
車型 Model	COLT PLUS
年份 Year	2016/02
排氣量 Displacement	1,499
車身號碼 VIN	N506****
引擎號碼 Engine Number	***1SPJ05**
現況實車里程 Mileage (僅揭露, 不具保證效力)	110,604

車輛認證總結報告 Vehicle Inspection Findings

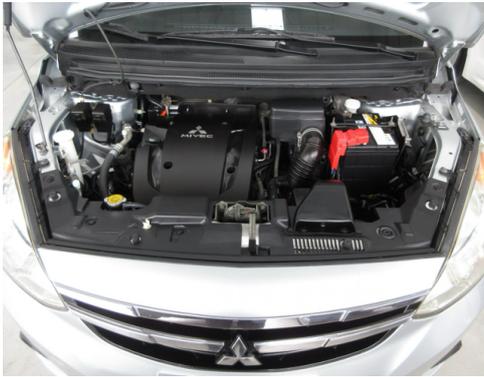
引擎室

1. 運轉時有無冒藍白煙、黑煙	正常	2. 水溫錶(燈)有無異常顯示	正常
3. 警告指示燈有無異常作動	正常	4. 機油油量、油質有無異常	正常
5. 外觀有無漏油/水跡象	正常	6. 運轉時有無抖動或異常聲響	正常
7. 外觀有無修補或龜裂跡象	正常	8. 冷卻風扇作動有無異常	正常
9. 加速有無不順暢或無法加速	正常	10. 高速運轉有無異常聲響	正常
11. 冷卻水有無添加防鏽劑	正常

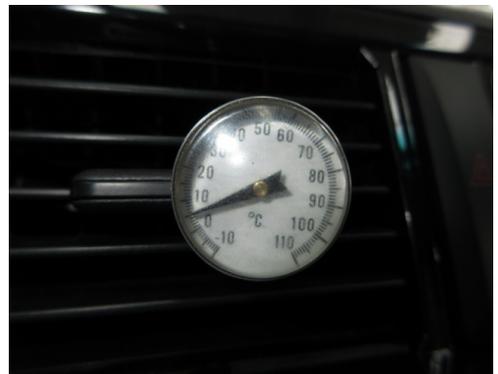
空調溫度

1. 檢查室外氣溫	27°C	2. 後空調冷氣作動中央出風口溫度	無此項目
3. 冷凝器散熱風扇有無運轉異常	正常	4. 前空調冷氣A/C開關燈號	正常
5. 前空調風速開關各段風速	正常	6. 前空調冷氣作動中央出風口溫度	5°C
7. 後空調冷氣A/C開關燈號	無此項目	8. 後空調風速開關各段風速	無此項目
