YES 車輛認證書

認證編號 CPF07672263013

廠牌 Make	TOYOTA
車型 Model	INNOVA
年份 Year	2014/12
排氣量 Displacement	1,998
車身號碼 VIN	TGN40 ~957****
引擎號碼 Engine Number	***79148**
現況實車里程 Mileage (僅揭露, 不具保證效力)	182,775

車輛認證總結報告 Vehicle Inspection Findings

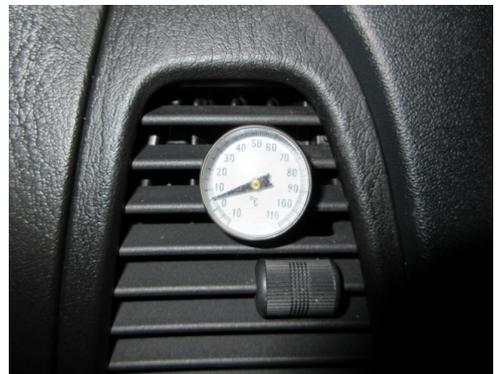
空調溫度

1. 檢查室外氣溫	28°C	2. 後空調冷氣作動中央出風口溫度	10°C
3. 冷凝器散熱風扇有無運轉異常	正常	4. 前空調冷氣A/C開關燈號	正常
5. 前空調風速開關各段風速	正常	6. 前空調冷氣作動中央出風口溫度	6°C
7. 後空調冷氣A/C開關燈號	無此項目	8. 後空調風速開關各段風速	正常
