YES 車輛認證書

認證編號 CPF07672263017

廠牌 Make	BENZ
車型 Model	GLC-CLASS
年份 Year	2018/03
排氣量 Displacement	1,991
車身號碼 VIN	WDC2539461F44****
引擎號碼 Engine Number	無引擎號碼
現況實車里程 Mileage (僅揭露, 不具保證效力)	103,604

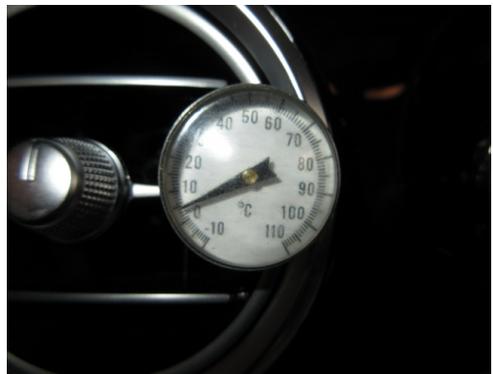
空調溫度

1. 檢查室外氣溫	28°C	2. 後空調冷氣作動中央出風口溫度	7°C
3. 冷凝器散熱風扇有無運轉異常	正常	4. 前空調冷氣A/C開關燈號	正常
5. 前空調風速開關各段風速	正常	6. 前空調冷氣作動中央出風口溫度	5°C
7. 後空調冷氣A/C開關燈號	無此項目	8. 後空調風速開關各段風速	無此項目
